**BRUSIO – VECCHIA FABBRICA DEL TABACCO / MUSEO DEL TABACCO****Ricerca preliminare e proposta per un intervento**

Il documento per una ricerca preliminare dello stato di conservazione degli esterni e interni della vecchia fabbrica di tabacchi a Brusio è suddiviso nel modo seguente:

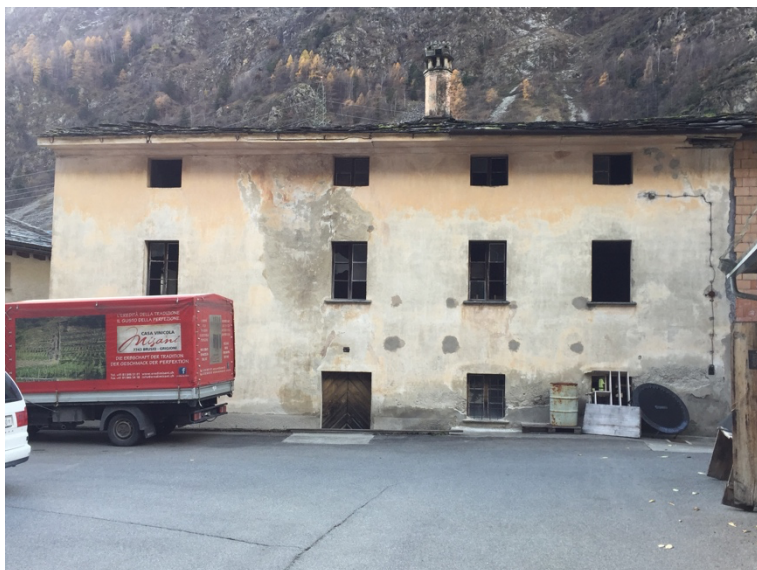
### FACCIATA EST

L'aspetto è in disordine e dismesso: esteticamente è dato soprattutto dalle forti perdite e slavature dei tinteggi. Il tinteggio è pressoché assente su tutta la facciata.

Una grande macchia nel centro della facciata indica danni alle coperture, che ha provocato infiltrazioni di acqua, continue. Qui gli intonaci sono fortemente degradati e decoesi. Anche nella zona dello zoccolo si segnalano forti mancanze e decoesione degli intonaci. Fessurazioni di natura statica sono visibili agli angoli dei davanzali delle finestre.

Perdite dei tinteggi, presenza di microorganismi sul comignolo.

La facciata è equilibrata nei differenti livelli e nelle sue aperture.

È intonacata e tinteggiata alla calce, con un tono chiaro, in origine omogeneo, di colore mattone chiaro: nella zona del mezzanino lo scialbo, protetto dalla copertura, è ancora visibile.

Sul sottogronda è presente una cornice, semplice, ma pur sempre interessante, che profila tutta la facciata.

Al pian terreno la porta e le finestre sono in giallo ocre, mentre sul primo piano e sul mezzanino, le finestre sono in legno a vista. Davvero belli sono i manufatti dei serramenti in ferro.

Comignolo originale sfaccettato, con piccola cornice imitante un capitello. Il tinteggio è lo stesso della facciata (mattone chiaro).

Lo zoccolo è stato rifatto in un secondo tempo, con intonaco a base cementizia spruzzato. È possibile che in un tempo precedente il piazzale avesse un orientamento differente da quello attuale.

Il cavo elettrico a vista e gli interventi secondari eseguiti con malte cementizie contribuiscono a rendere un insieme poco apprezzabile e alla mortificazione quasi totale dell'impianto architettonico. Lo stato di conservazione è da considerarsi discreto.

- Eliminazione degli intonaci decoesi e non più recuperabili che hanno sofferto di costanti apporti di acqua e infiltrazioni. Zone concentrate soprattutto sugli zoccoli e sottogronda

- eliminazione/riduzione degli intonaci in cemento, dove l'operazione non arrechi danni agli intonaci storici originali (soprattutto est e ovest)
- pulitura delle superfici, eliminazione dei tinteggi staccati e degradati\*

- apertura delle fessurazioni, pulitura
- stuccatura di fessurazioni e lacune con malte a base di calce e struttura simile all'esistente
- tinteggiatura dei fondi con pittura alla calce per la facciata est. I tinteggi sono considerati come un'ulteriore protezione per gli intonaci. Eventuali ritocchi alla calce per le altre facciate.

- pulitura degli elementi in metallo: scrostatura delle parti instabili e trattamento ad olio protettivo (non tinteggio!)
- pulitura dei telai di finestre e porte: scrostatura delle parti instabili e ritocchi o dove necessario nuovi tinteggi con colori ad olio

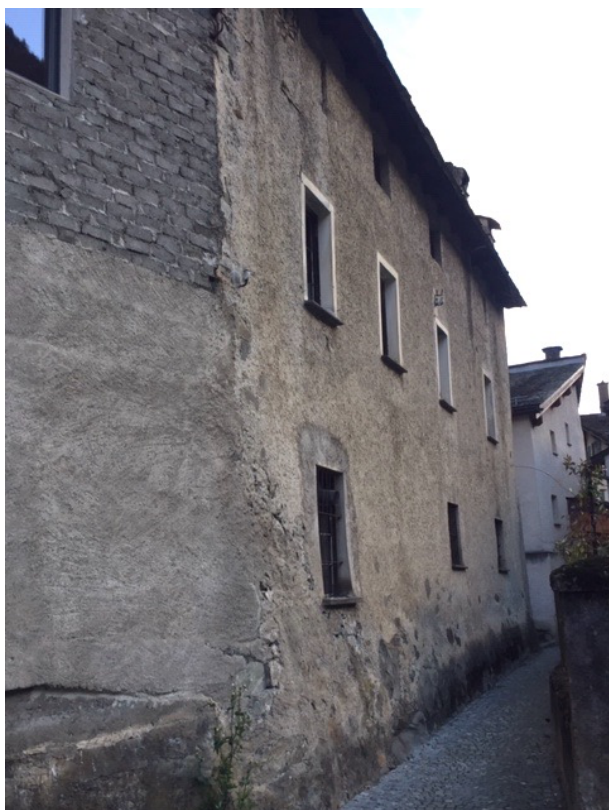
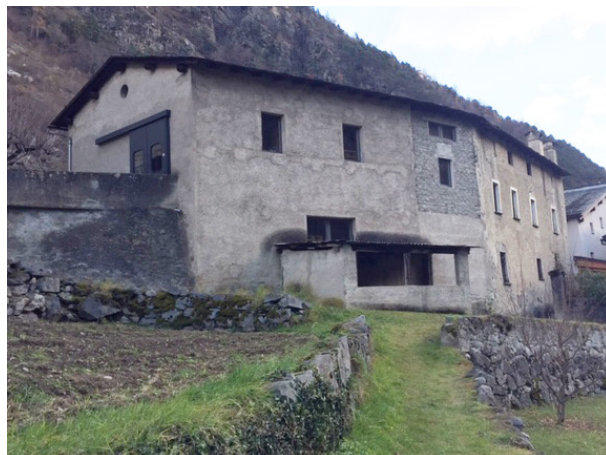
## FACCIATA OVEST

Alcuni danni sono presenti sullo zoccolo e sotto la gronda, sotto forma di scrostamenti, distacchi, fessurazioni e alcune lacune. L'umidità stagnante nella via e quella di risalita capillare dal sottosuolo hanno causato la formazione di muschi in quantità massiccia.

Lo stato di conservazione è da considerarsi comunque buono.

Facciata ovest di ampio respiro per la sua posizione, forma e bellezza. La struttura è originale. Si presenta con un intonaco naturale a vista, alla calce. Struttura data a cazzuola. Sulla zona dello zoccolo alcuni sassi sono a vista.

Al pian terreno è presente una nuova finestra (vedi riquadratura in cemento). Le finestre al primo piano sono originali: le loro cornici sono lisciate a cazzuola e tinteggiate di bianco alla calce.

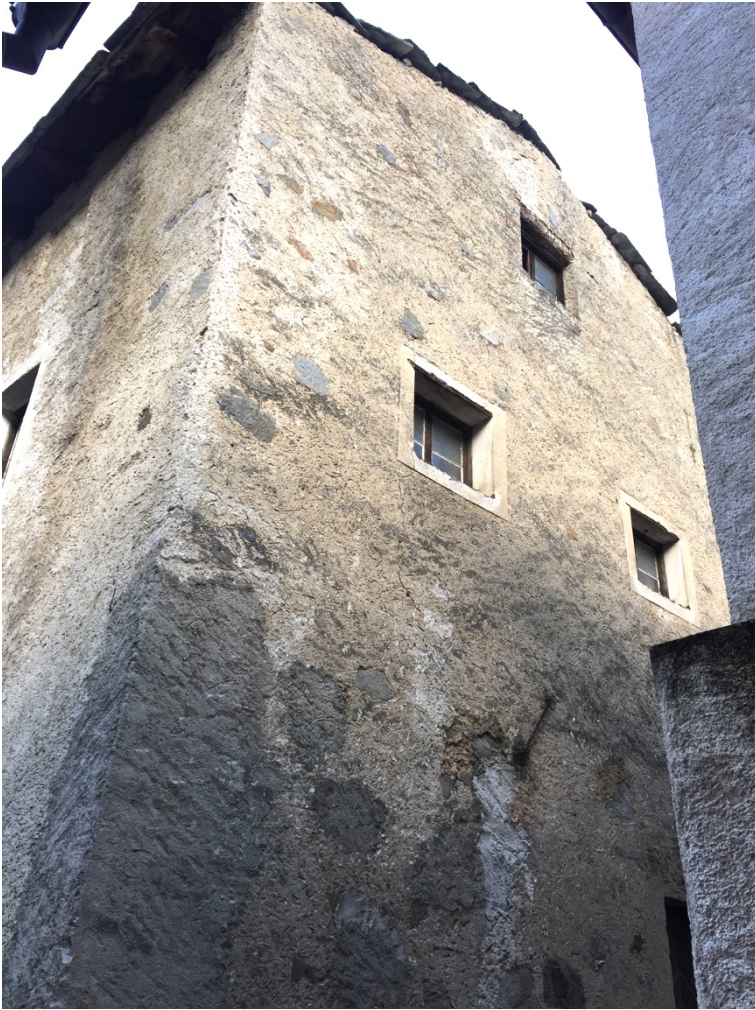
## FACCIATA SUD

Si rileva la presenza di microrganismi. Il bianco delle cornici in calce è parzialmente mancante. Nella zona inferiore la preziosità e fruizione degli intonaci storici è assente a causa degli interventi secondari in cemento, che ne mortificano la lettura d'insieme. Lo stato di conservazione è buono.

Facciata interessante, molto bella per i suoi intonaci naturali a vista, confezionati con calce e inerti della zona. Molto probabilmente la sabbia è stata recuperata nel fiume sottostante. Anche in questo caso, come per la facciata ovest, l'intonaco è steso e lavorato a cazzuola. Le finestre hanno quadrature più lisce e tinteggiate in bianco calce, ora leggermente di tonalità giallastra per effetto di ossidazione degl'inerti ferruginosi.

I tinteggi dei telai e delle finestre sono giallo/marroni per il primo piano. Al secondo piano sono in legno a vista. Sono riquadrate da cornici di colore bianco.

Sulla parte inferiore si rilevano interventi eseguiti in tempi successivi (rappezzi), confezionati con malte in cemento di colori differenti.

La porta d'accesso è interessante: ha una bella serratura (forse ripresa da un'altra porta) e un'impostazione architettonica da evidenziare.

Le inferriate storiche e con la porta d'accesso, contribuiscono a dare un tono affascinante all'insieme.

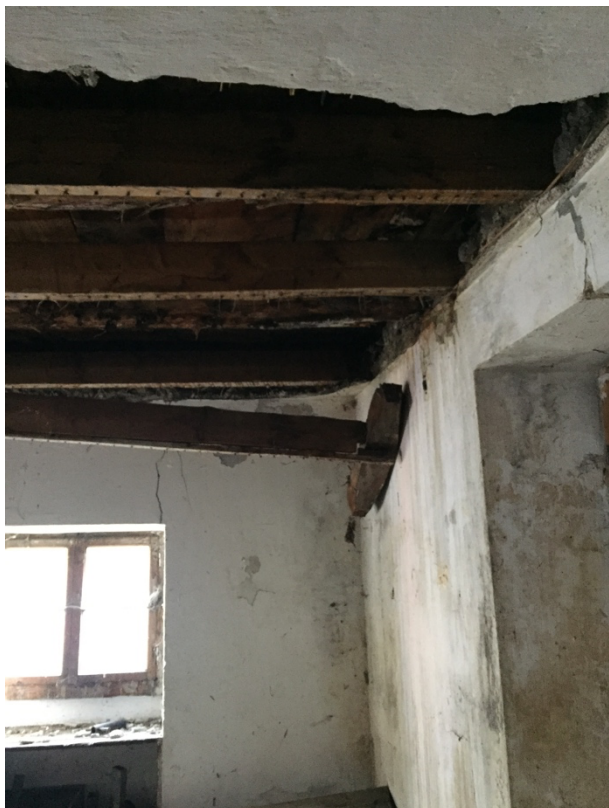
*Foto 1 soffitto con malta mista a gesso, già parzialmente caduto*

Data la fragilità di alcune situazioni pericolanti e instabili soprattutto riguardanti i pavimenti/soffitti, in vista dell'idea di installare uno spazio museale, aperto al pubblico, si può prevedere la conservazione solo di alcune zone ben definite, soprattutto di pareti. Per questioni di sicurezza, altre parti dovranno essere rifatte.

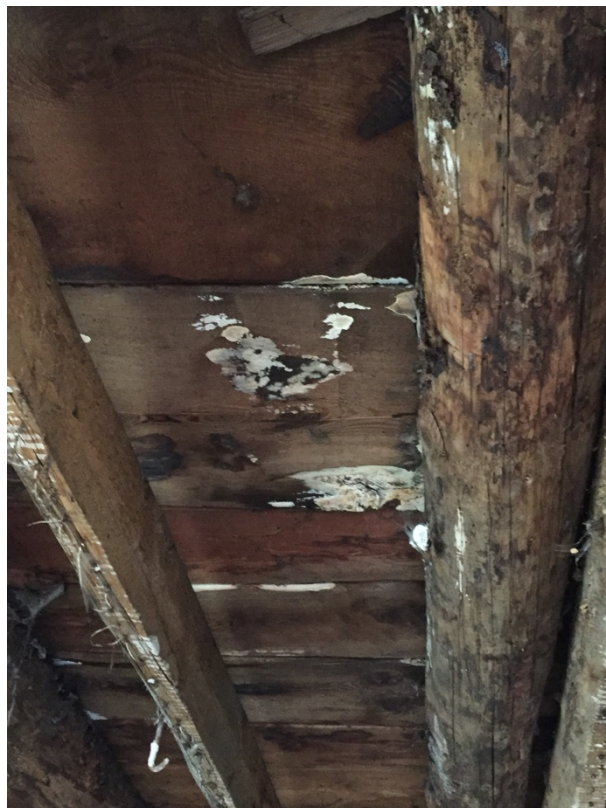
*Foto 2 zone con umidità e funghi si presentano sotto forma di macchie chiare e aloni*

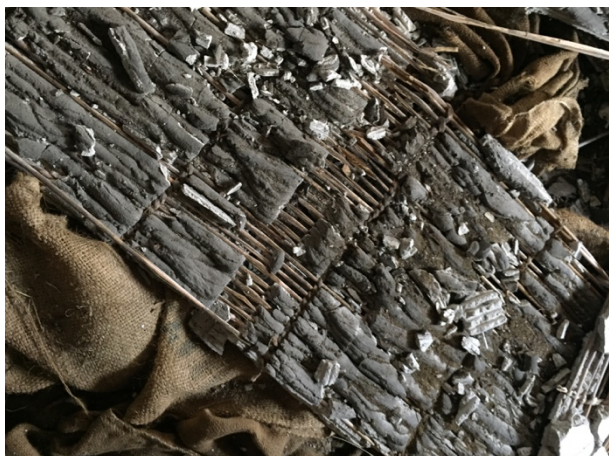
*Foto 3 struttura di soffitto composta da cannuce e intonaco che, per una facile lavorazione, conteneva del gesso. Ora caduta*

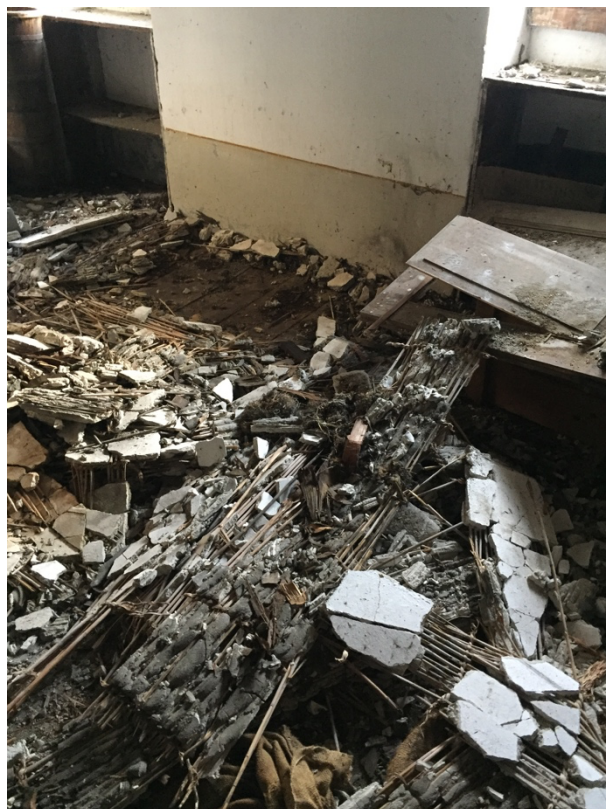
*Foto 4 soffitto caduto. Il ripristino non è più possibile*

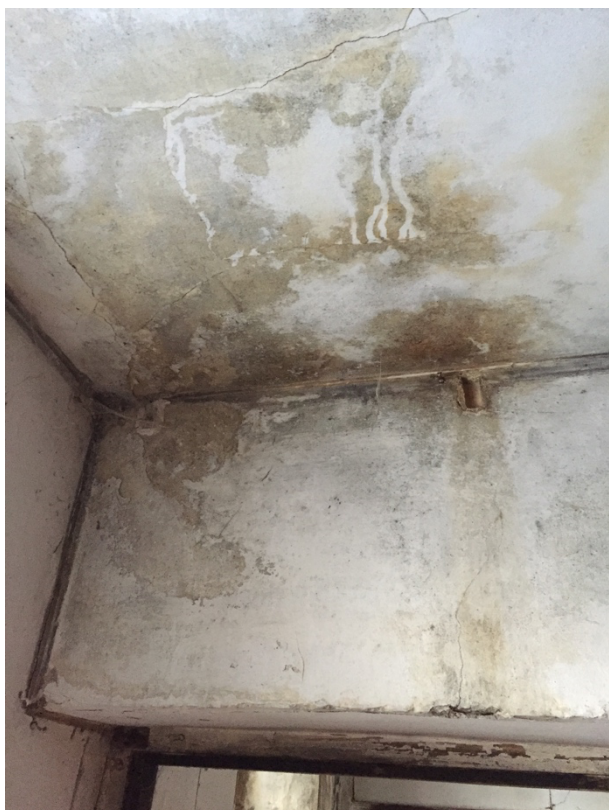
*Foto 5 infiltrazioni di umidità hanno causato macchie e scrostamenti degli intonaci. Si osservino le fessurazioni fini che con il perdurare del fenomeno, si allargheranno ulteriormente*

- controllo delle superfici, eliminazione degli intonaci decoesi, pulitura dai depositi superficiali
- apertura delle fessurazioni
- stuccatura delle fessurazioni e lacune, con malte a base di calce e con strutture simili a quelle esistenti
- reintegrazioni pittoriche delle nuove stuccature, attraverso velature alla calce o con materiali simili a quelli esistenti (finti zoccoli)

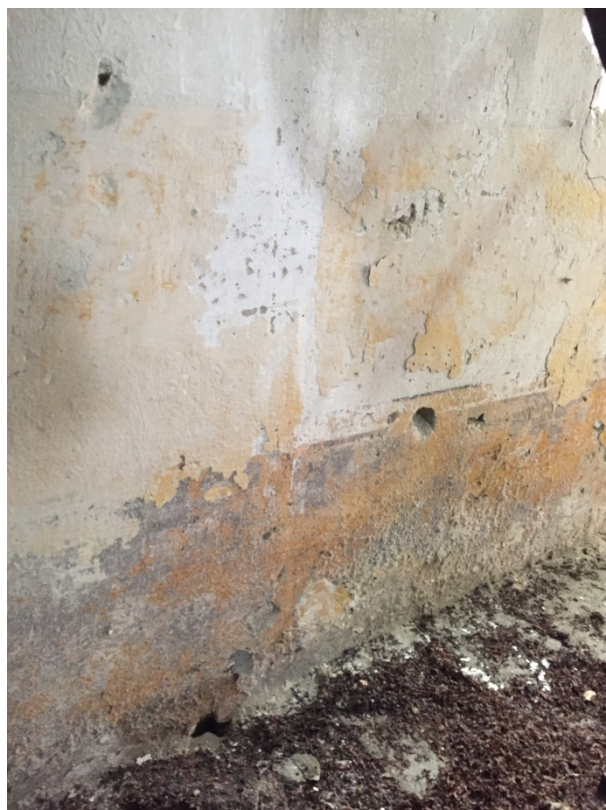
*Foto 6 perdite dello strato di colore, scrostature e sollevamenti. Lacune e fessurazioni di intonaco*

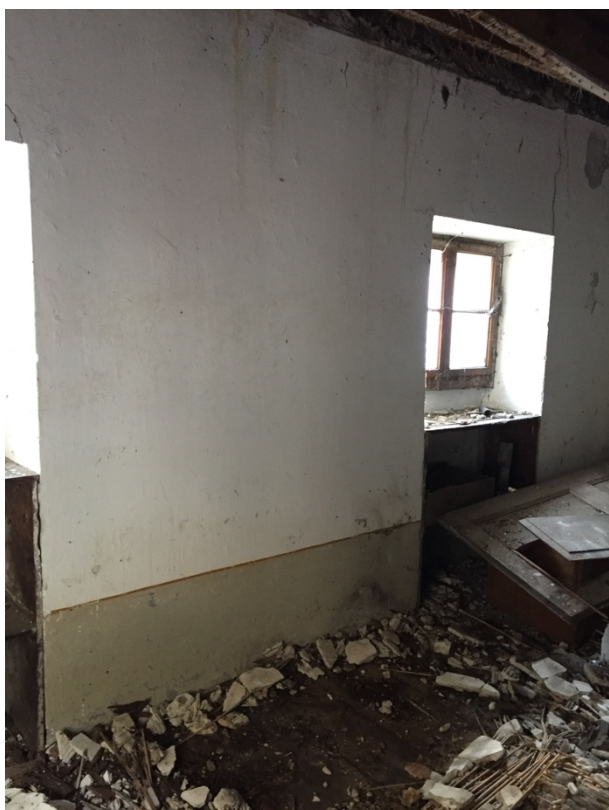
*Foto 7 parete intonacata con tinteggio alla calce chiaro e zoccolo e filetto.*

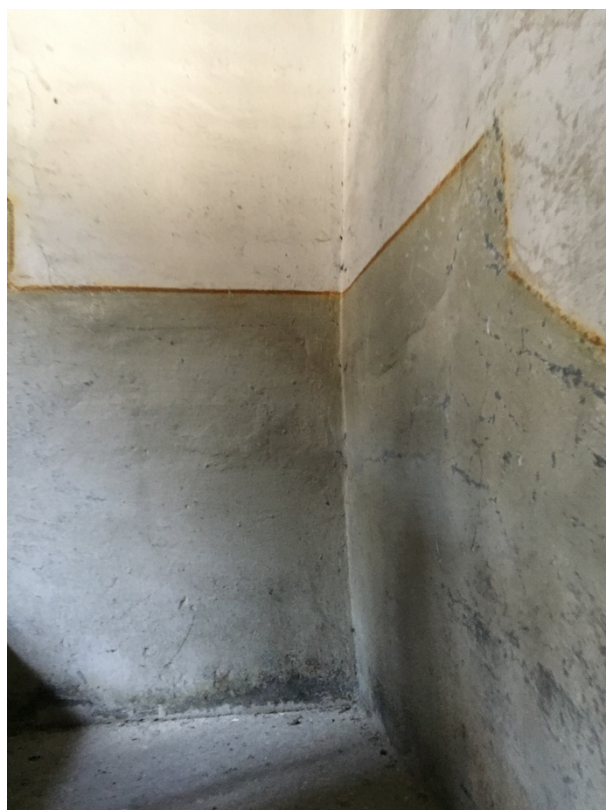
*Foto 8 finto zoccolo con filetto terminale sulle scale, con funzione decorativa e anche di protezione al passaggio*

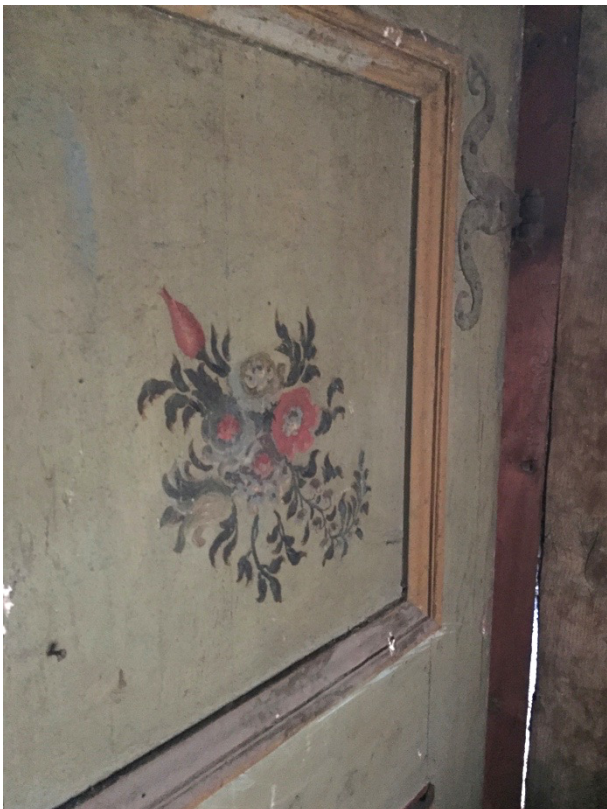
*Foto 9 porta antica, con fondo grigio/verde e decorazione floreale. Probabilmente proveniente dalla Casa Patrizia Misani*

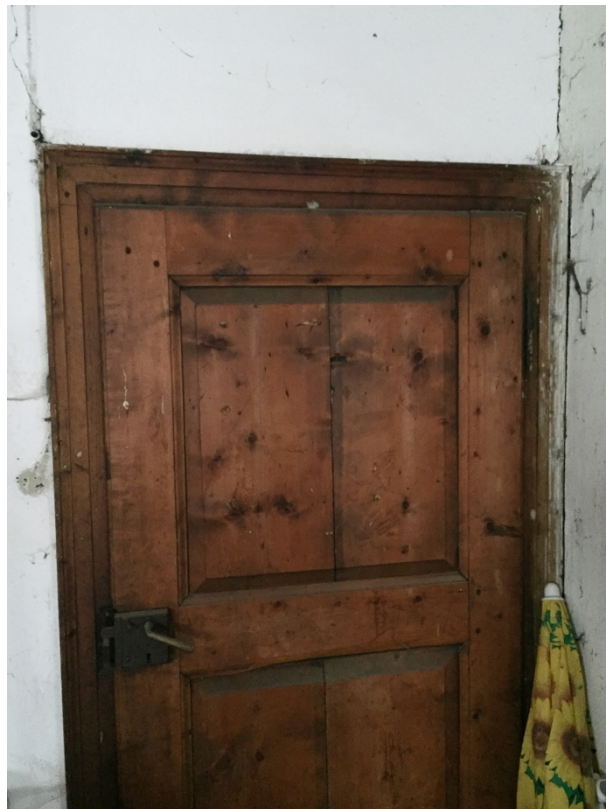
*Foto 10 porta antica in legno naturale a vista e maniglia originale. Quadrature (specchi) con cornici eleganti, di buona fattura. Telaio coevo con semplice cornice*

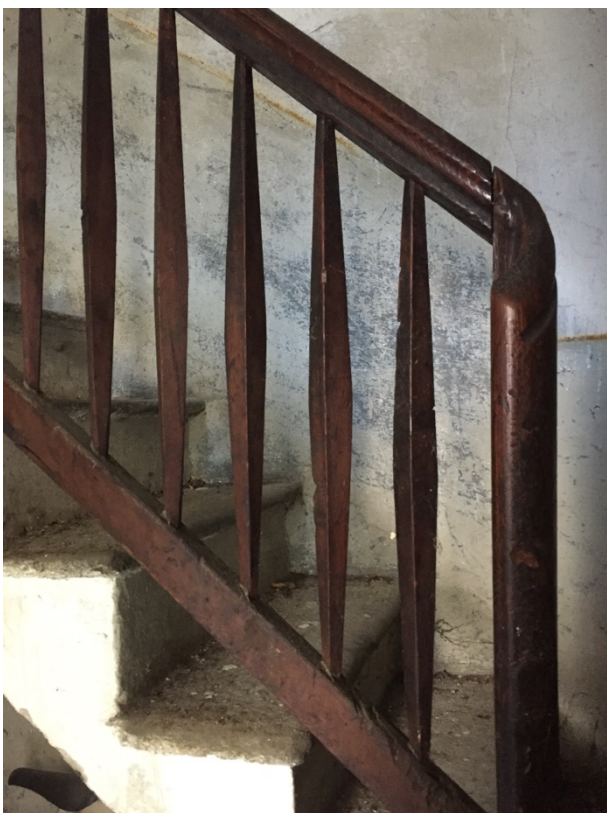
*Foto 11 scale in pietra con zoccolo decorato. Corrimano molto elegante, in legno, con elementi sfaccettati e particolari della ringhiera. Impugnatura originale e curvatura finale.*

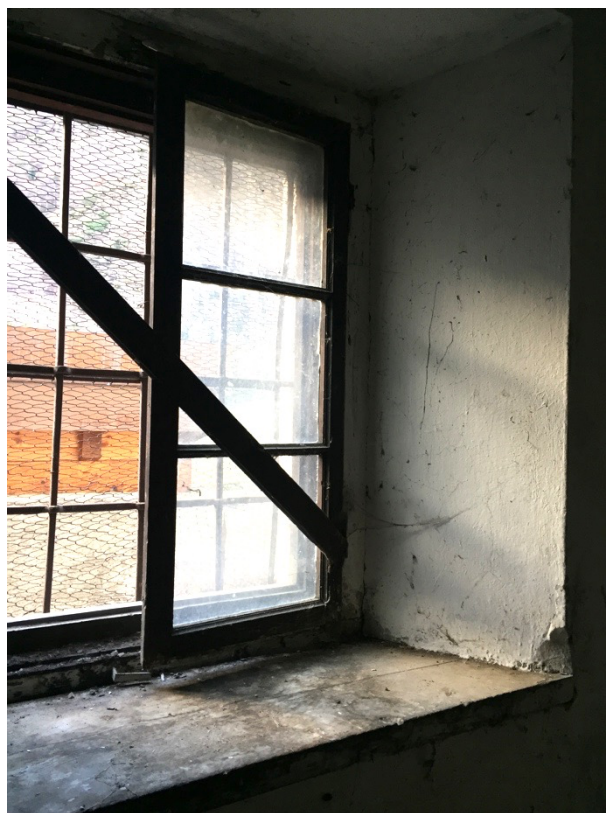
*Foto 12 antine delle finestre con apertura all'antica*

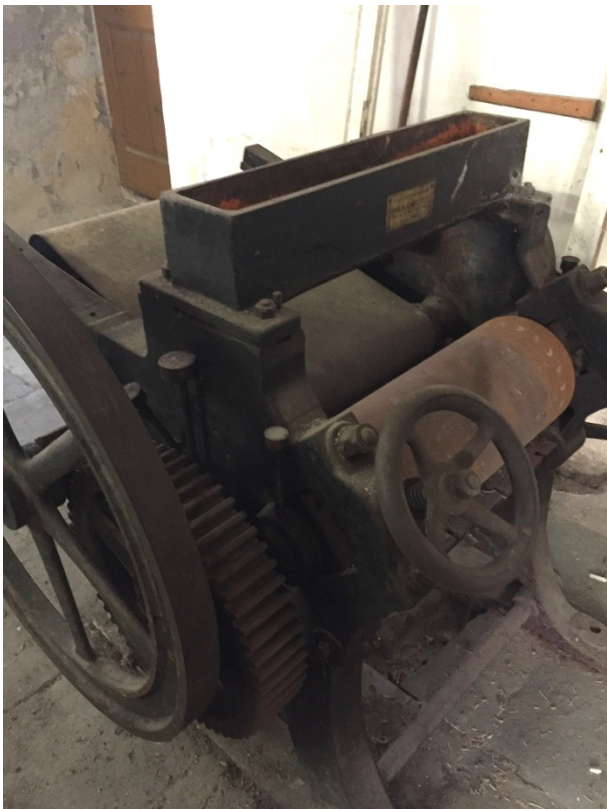
*Foto 13 macchinario per la lavorazione del tabacco di recente ancora funzionante*

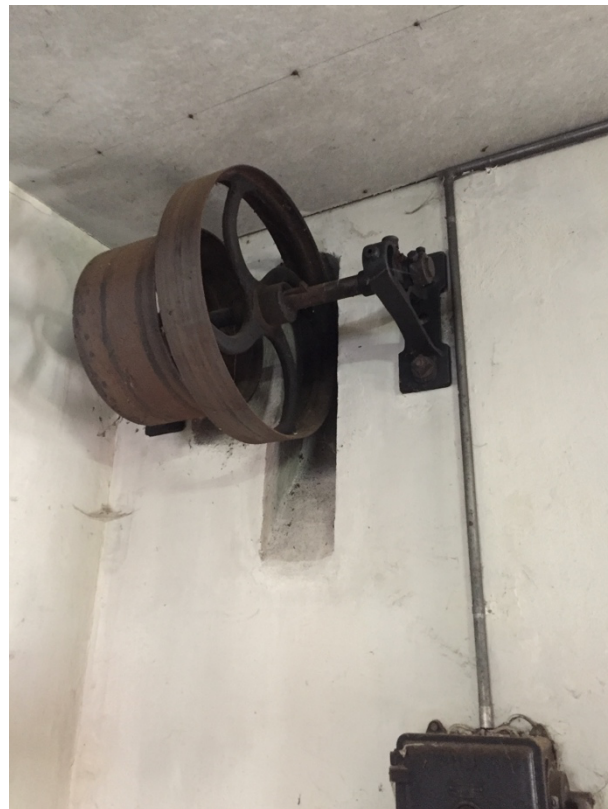
*Foto 14 macchinario per la lavorazione del tabacco*
